# DIAGNÓSTICO SOBRE LAS PATOLOGÍAS DE LAS ESTRUCTURAS DE MADERA

**CARRER DOCTOR CORBERA, 4  
08328 - ALELLA**

Descripción: Diagnosi de patologías de elementos inspeccionados a través de catas de la planta cubierta.

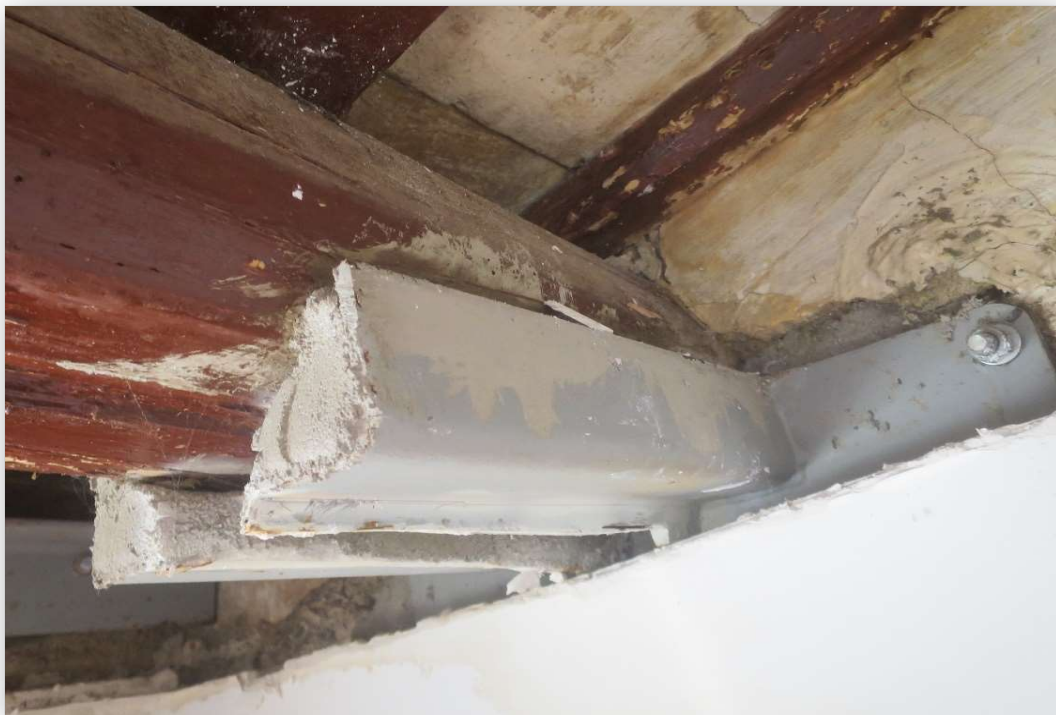
Sostre de la planta segona (P2), porta 1 (P1). Element P2P1A1. Imatge 039  
Degradació lleu causada per corcs i fongs de podriment  
Element reforçat en l'extrem sud-oest, l= 30 cm

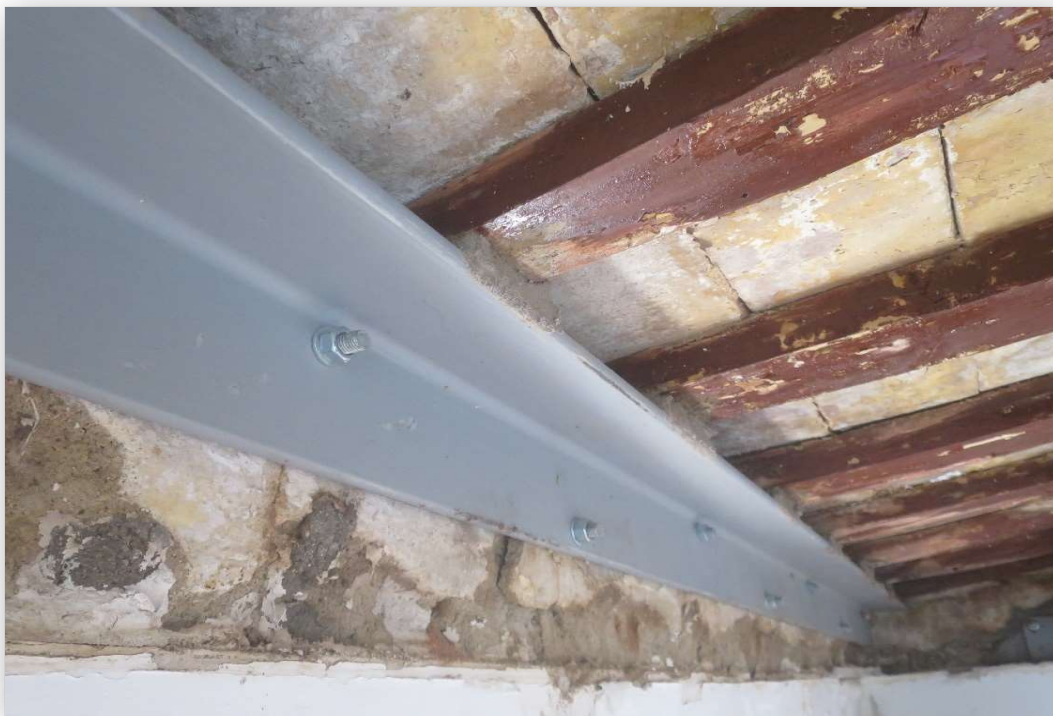
Sostre de la planta segona (P2), porta 1 (P1). Element P2P1A1. Imatge 040  
Consolidació del recolzament de les llatres a la façana

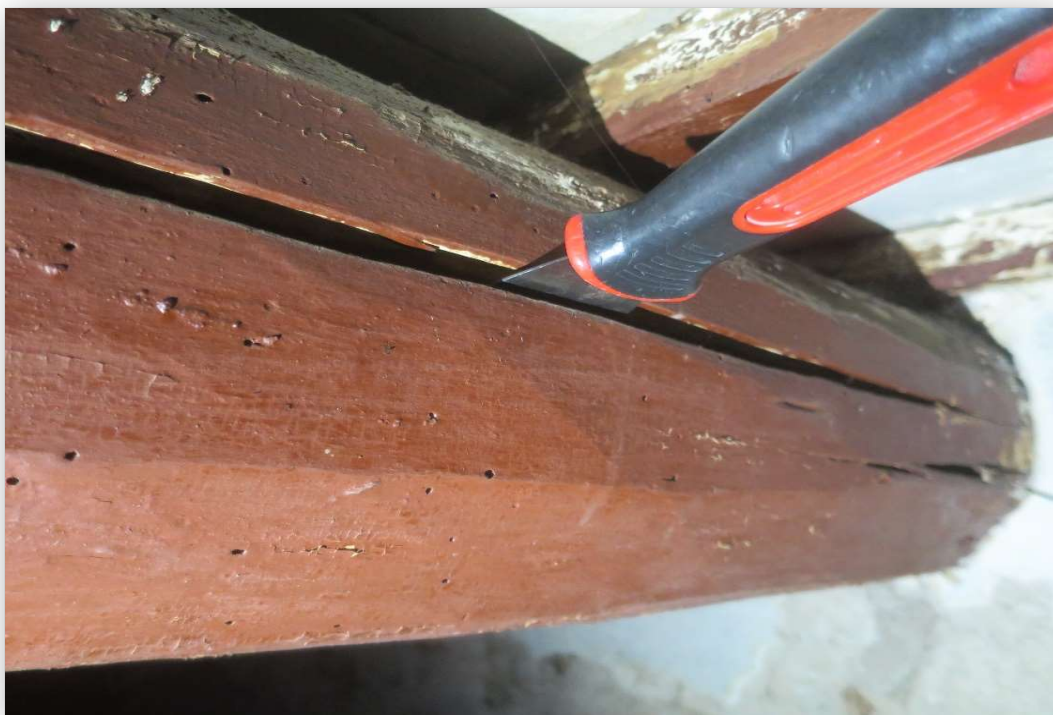
- Roturas parciales o completas (ej. elemento P2P1A9 roto).
- Grietas de diferentes tamaños y distribución (ej. P2P1A8, P2P1A16, P2P2A9, P2P2A10, P2P2A12 y P2P2A16).
- Reducciones de sección (ej. P2P1A16 con menos sección en un extremo).
- Desviaciones de fibras respecto al eje longitudinal (ej. P2P2A13 y P2P2A15 no son rectos).
- Refuerzos metálicos en varios elementos.

Sostre de la planta segona (P2), porta 1 (P1). Element P2P1A8. Imatge 042  
Clivelles marcades horitzontals

Se recomienda sellar las grietas con resina para recuperar funcionalidad y evitar nuevas infestaciones.

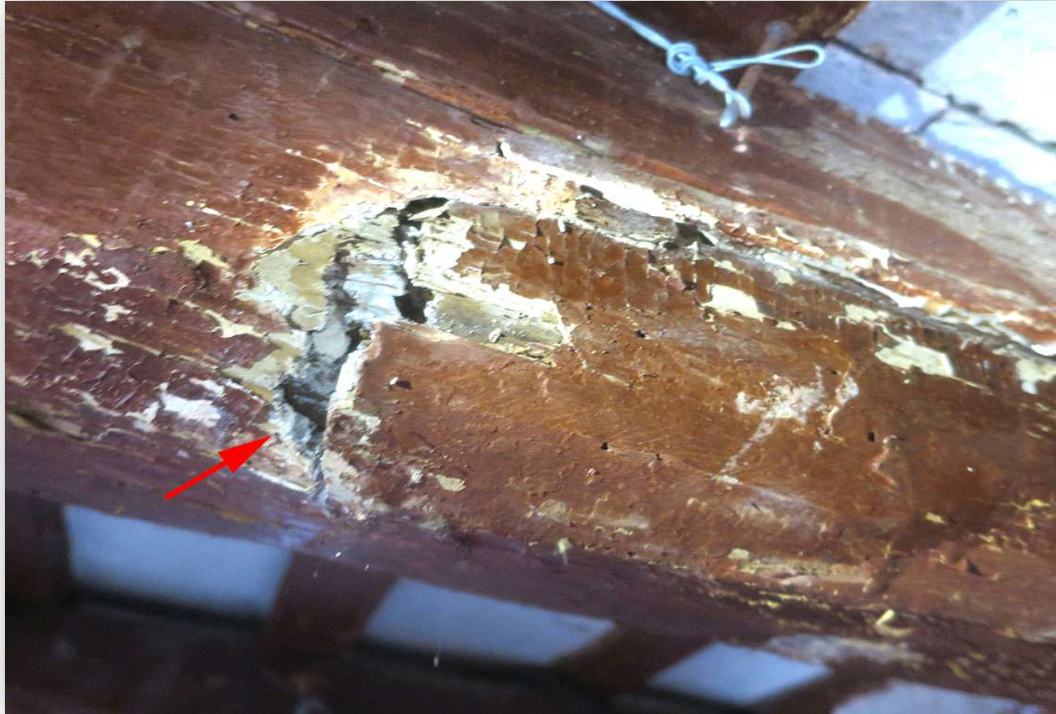
Las rupturas pueden deberse a degradación, defectos en la madera o agotamiento del material. La falla no es brusca: empieza con roturas parciales hasta el colapso total.

Sostre de la planta segona (P2), porta 1 (P1). Element P2P1A9. Imatge 045  
Trencament de les fibres

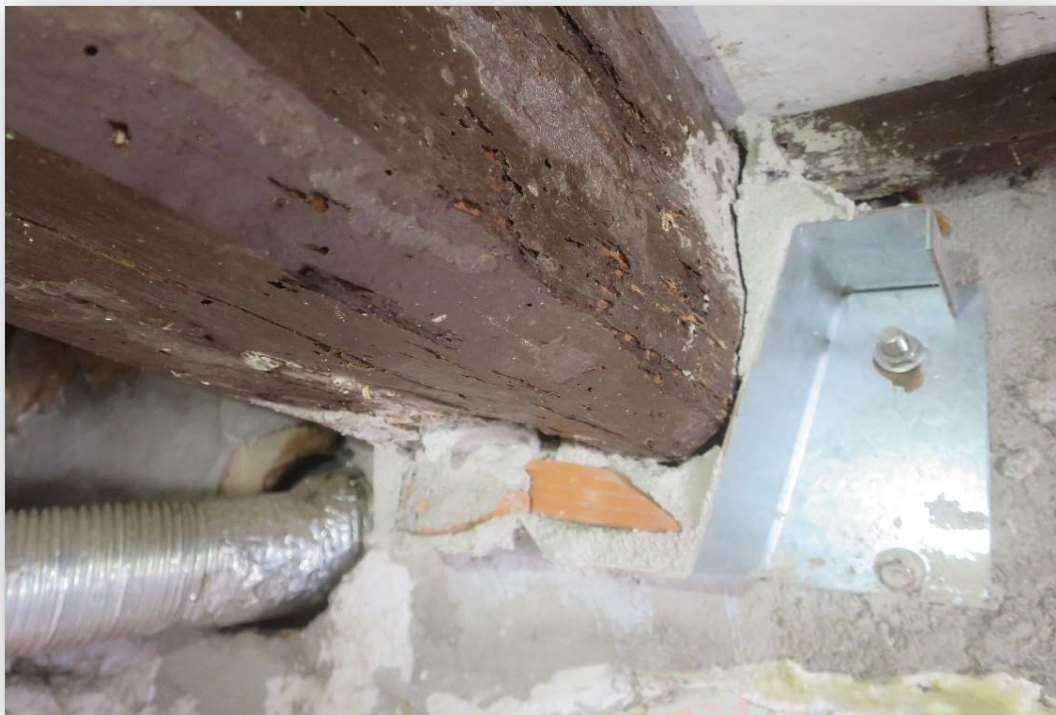
Sostre de la planta segona (P2), porta 1 (P1). Element P2P1A14. Imatge 046  
Degradació causada per cors i fongs de podriment  
Element reforçat en l'extrem sud-oest, l= 10 cm

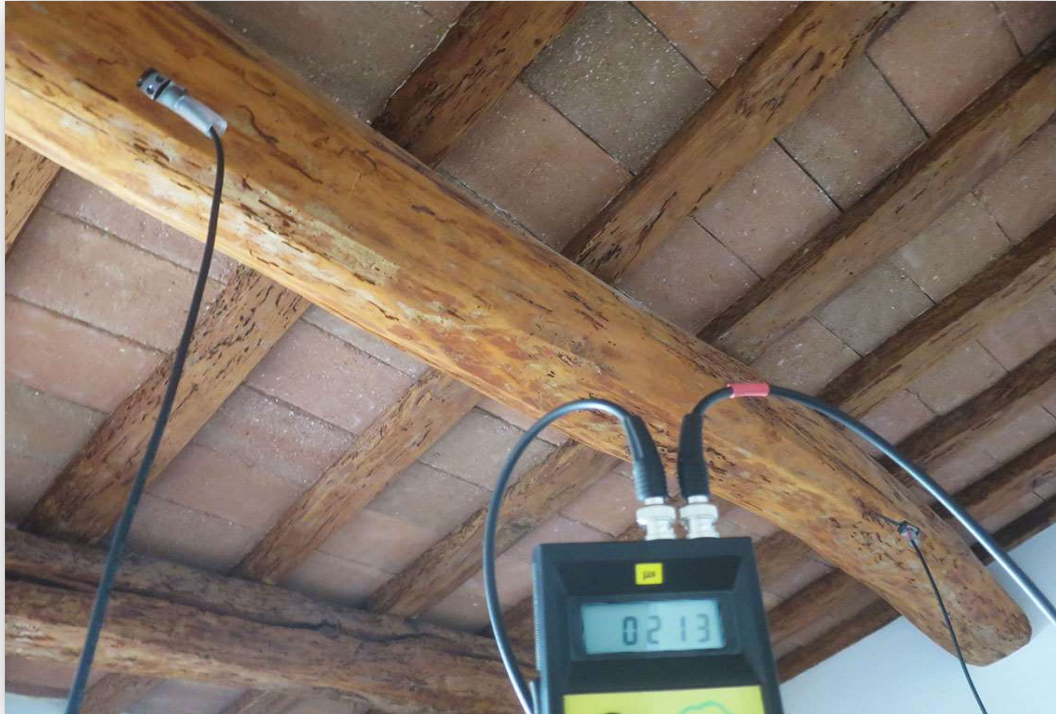
Sostre de la planta segona (P2), porta 1 (P1). Element P2P1A15. Imatge 035  
Assaig amb ultrasons per estimar les propietats resistents de la fusta

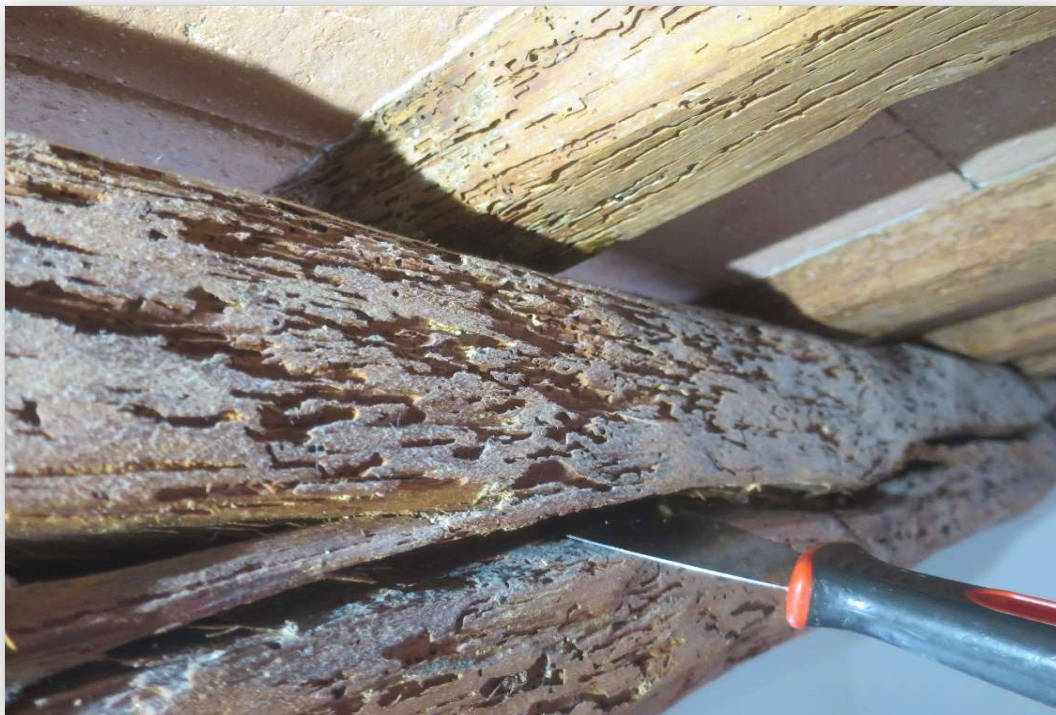
Sostre de la planta segona (P2), porta 1 (P1). Element P2P1A16. Imatge 041  
Clivelles significatives horitzontals ( $\geq 2/3$  de la llargada)

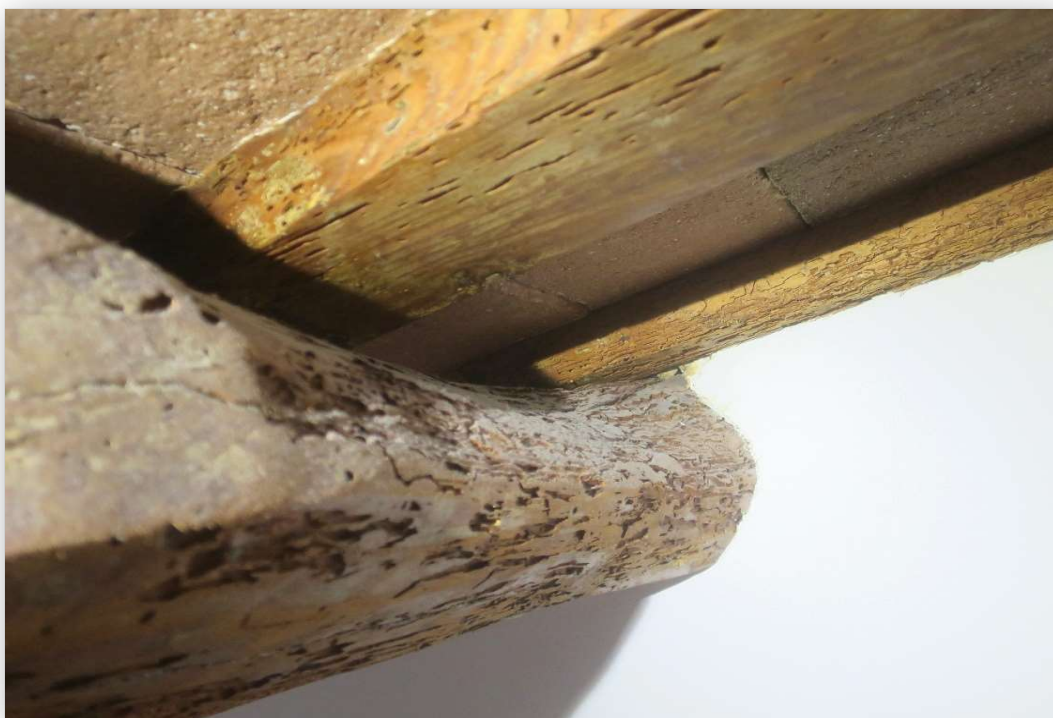
Sostre de la planta segona (P2), porta 1 (P1). Element P2P1A16. Imatge 048  
Reducció significativa de la secció en l'extrem nord-est

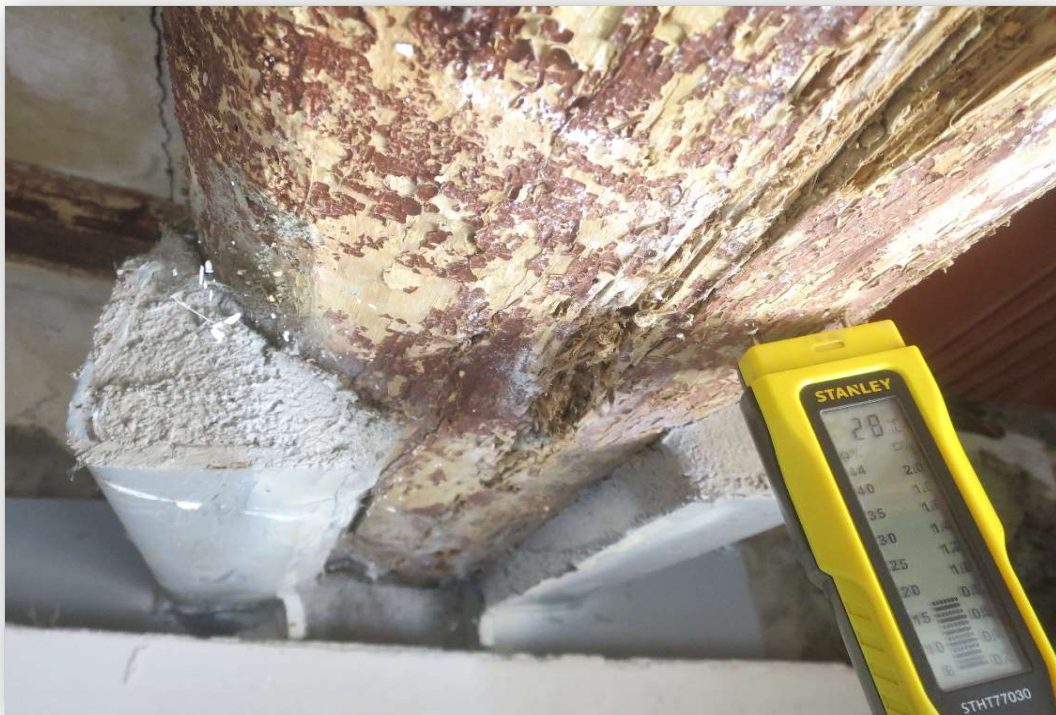
Sostre de la planta segona (P2), porta 2 (P2). Element P2P2A1. Imatge 053  
Element reforçat en l'extrem nord-est, l= 30 cm  
Humitat de la fusta 17 %

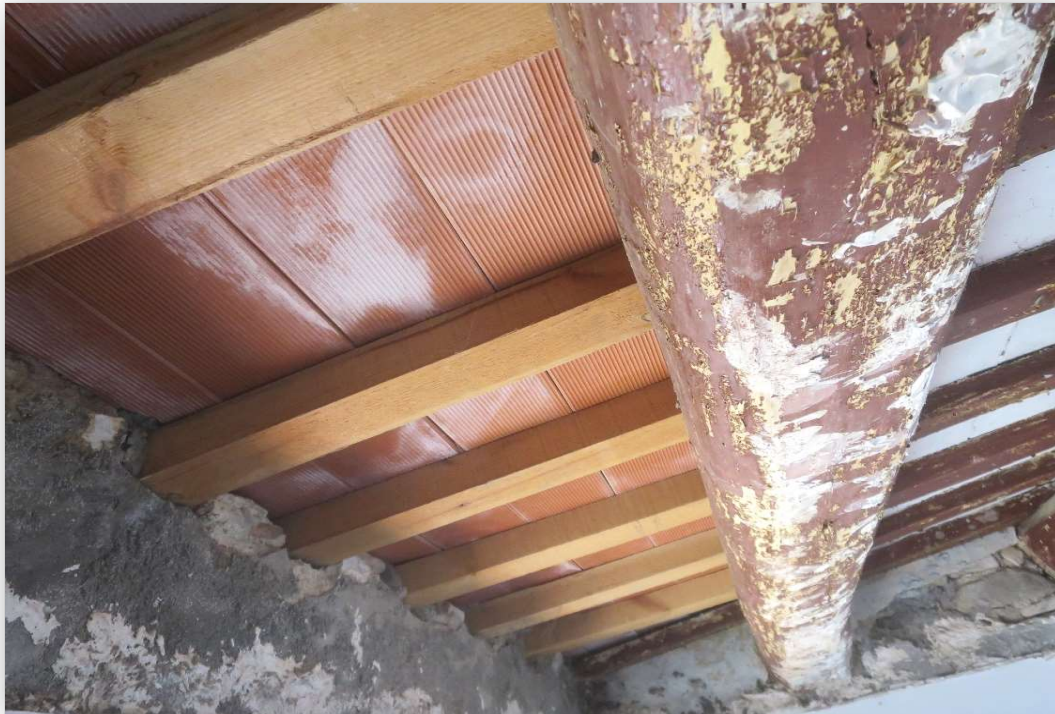
Sostre de la planta segona (P2), porta 2 (P2). Element P2P2A1. Imatge 054  
Tauler i llatges renovats

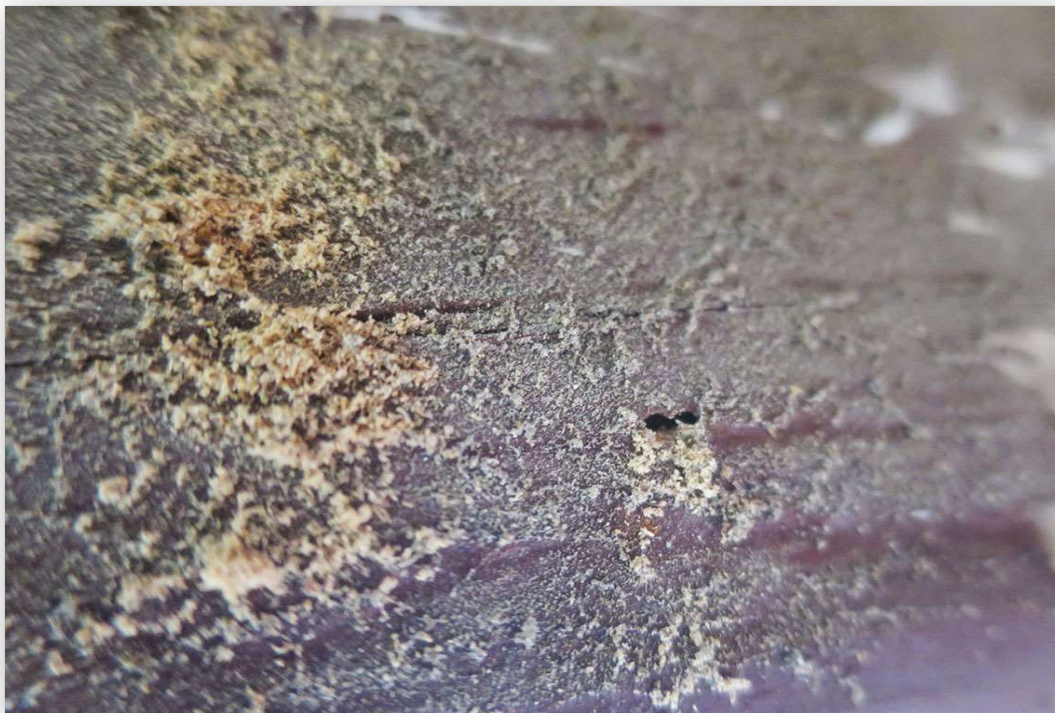
Sostre de la planta segona (P2), porta 2 (P2). Element P2P2A2. Imatge 056  
Forats de sortida de corcs de petita grossària (família Anobiidae)  
Serradures produïdes per la sortida de corcs adults

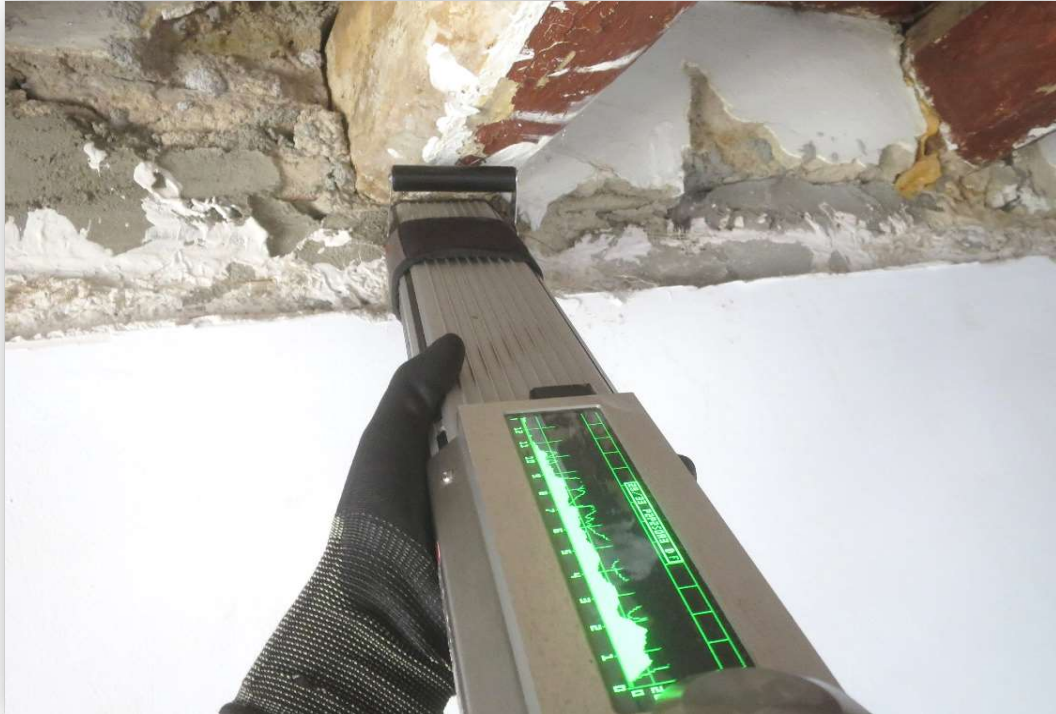
Sostre de la planta segona (P2), porta 2 (P2). Element P2P2A3. Imatge 057  
Degradació causada per corcs i fongs de podriment  
Comprovació de la secció amb el resistògraf

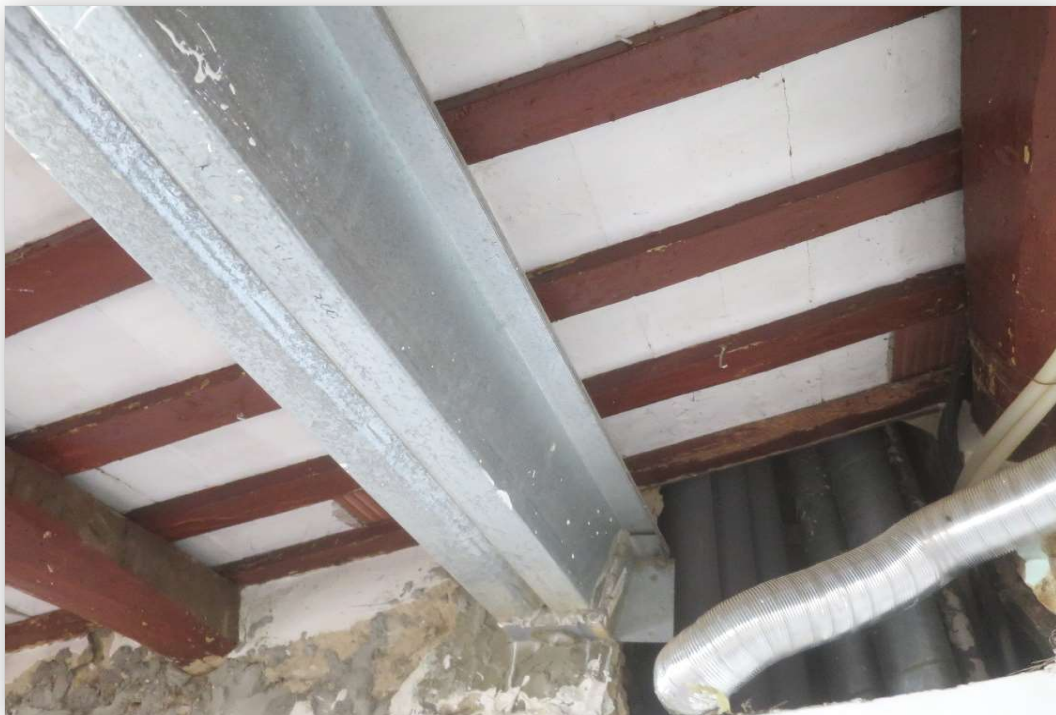
Sostre de la planta segona (P2), porta 2 (P2). Element P2P2A14. Imatge 051  
Element reforçat totalment (sistema Noubau)

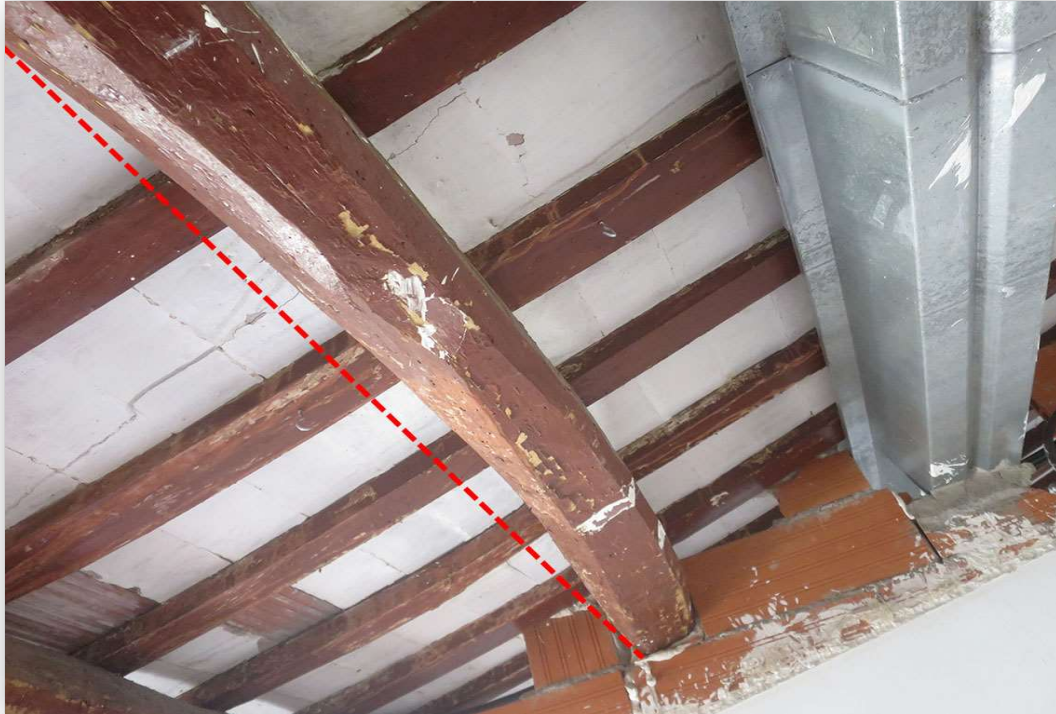
Sostre de la planta segona (P2), porta 2 (P2). Element P2P2A15. Imatge 052  
Desviació de les fibres respecte a l'eix longitudinal
