# DIAGNÓSTICO SOBRE LAS PATOLOGÍAS DE LAS ESTRUCTURAS DE MADERA

**CARRER DOCTOR CORBERA, 4  
08328 - ALELLA**

Descripción: Diagnosi de patologías de elementos inspeccionados a través de catas de la planta cubierta.

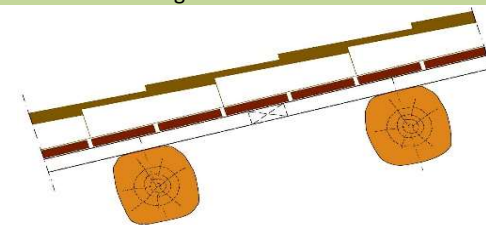
<b>IMMOBLE</b>	C. DOCTOR CORBERA, 4-6. 08328 ALELLA, MARESME	
<b>SOSTRE</b>	PLANTA SEGONA (P2)	<b>COMENTARIS:</b> T 26 °C   HR 77 %; sostre de bigues pintades irregulars de tronc desbastat i llates i tauler ceràmic (img 034); clivelles lleus; corc actiu
<b>INDRET</b>	PORTA PRIMERA (P1)	
<b>ALTURA DEL SOSTRE (CM)</b>	250 - 350	<b>ORIENTACIÓ DELS ELEMENTS</b> Nord-est / Sud-oest ° Nord-oest / Sud-est

ELEMENT	DIMENSIONS (CM)						H (%)	INTERVENCIÓ PROPOSADA SEGONS NIVELL D'AFECTACIÓ	ZONA A INTERVENIR	ABAST DE L'AFECTACIÓ	PLAGUES	IMATGE	SINGULARITATS I OBSERVACIONS
	½∅	∅	b	h	L	i							
P2P1A1	-	18	-	-	480	80	17-18	Bon estat amb observacions			Cp, Fp	039 040	Degradació lleu en l'extrem sud-oest per filtracions Element reforçat en l'extrem sud-oest, l= 30 cm Consolidació del recolzament de les llates a la façana
P2P1A2	-	23	-	-	480	80	17-18	Bon estat amb observacions			Cp, Fp		Filtracions puntuals en l'extrem sud-oest
P2P1A3	-	18	-	-	480	80	15-16	Sense afectació aparent			Cp		No s'observen anomalies o incidències destacables
P2P1A4	-	28	-	-	480	80	15-16	Sense afectació aparent			Cp		No s'observen anomalies o incidències destacables
P2P1A5	-	18	-	-	480	80	15-16	Sense afectació aparent			Cp		No s'observen anomalies o incidències destacables
P2P1A6	-	18	-	-	480	80	15-16	Sense afectació aparent			Cp		No s'observen anomalies o incidències destacables

P2P1A7	-	18	-	-	480	80	15-16	Sense afectació aparent			Cp		No s'observen anomalies o incidències destacables
P2P1A8	-	21	-	-	480	80	15-16	Bon estat amb observacions			Cp	042	Clivelles marcades horitzontals
P2P1A9 carenera	-	21	-	-	480	80	17-18	Substitució física o funcional	Tot l'element	Extens	Cp, Fp	045	Trencament de les fibres Degradació acusada general Filtracions puntuals en la zona central i l'extrem nord-est
P2P1A10	-	21	-	-	480	80	15-16	Sense afectació aparent			Cp		No s'observen anomalies o incidències destacables
P2P1A11	-	18	-	-	480	80	15-16	Sense afectació aparent			Cp		No s'observen anomalies o incidències destacables
P2P1A12	-	21	-	-	480	80	15-16	Sense afectació aparent			Cp		No s'observen anomalies o incidències destacables
P2P1A13	-	18	-	-	480	80	15-16	Sense afectació aparent			Cp		No s'observen anomalies o incidències destacables

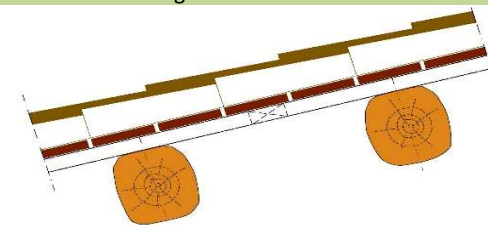
<b>IMMOBLE</b>	C. DOCTOR CORBERA, 4-6. 08328 ALELLA, MARESME	
<b>SOSTRE</b>	PLANTA SEGONA (P2)	<b>COMENTARIS:</b> T 26 °C   HR 77 %; sostre de bigues pintades irregulars de tronc desbastat i llates i tauler ceràmic (img 034); clivelles lleus; corc actiu
<b>INDRET</b>	PORTA PRIMERA (P1)	
<b>ALTURA DEL SOSTRE (CM)</b>	250 - 350	<b>ORIENTACIÓ DELS ELEMENTS</b> Nord-est / Sud-oest ° Nord-oest / Sud-est

ELEMENT	DIMENSIONS (CM)							INTERVENCIÓ PROPOSADA SEGONS NIVELL D'AFECTACIÓ	ZONA A INTERVENIR	ABAST DE L'AFECTACIÓ	PLAGUES	IMATGE	SINGULARITATS I OBSERVACIONS
	½∅	∅	b	h	L	i	H (%)						
P2P1A14	-	21	-	-	480	80	17-18	Consolidació o reforç	Extrem sud-oest	<80 cm	Cp, Cg, Fp	046	Degradació acusada en l'extrem sud-oest per filtracions Element reforçat en l'extrem sud-oest, l= 10 cm
P2P1A15	-	18	-	-	480	80	15-16	Sense afectació aparent			Cp	035	No s'observen anomalies o incidències destacables Assaig amb ultrasons
P2P1A16	-	18	-	-	480	80	15-16	Consolidació o reforç	En les clivelles	Limitat	Cp	041 048	Clivelles significatives horitzontals (≥ 2/3 de la llargada) Reducció significativa de la secció en l'extrem nord-est Indicis de filtracions en el tauler

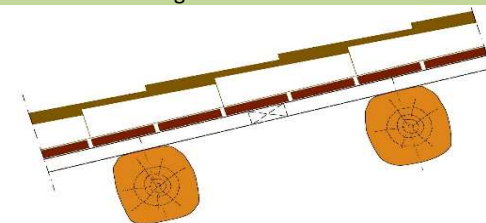
<b>IMMOBLE</b>	C. DOCTOR CORBERA, 4-6. 08328 ALELLA, MARESME	
<b>SOSTRE</b>	PLANTA SEGONA (P2)	<b>COMENTARIS:</b> T 26 °C   HR 77 %; sostre de bigues pintades irregulars de tronc desbastat i llates i tauler ceràmic (img 049); clivelles lleus; corc actiu
<b>INDRET</b>	PORTA SEGONA (P2)	
<b>ALTURA DEL SOSTRE (CM)</b>	250 - 350	<b>ORIENTACIÓ DELS ELEMENTS</b> Nord-est / Sud-oest ° Nord-oest / Sud-est

ELEMENT	DIMENSIONS (CM)						H (%)	INTERVENCIÓ PROPOSADA SEGONS NIVELL D'AFECTACIÓ	ZONA A INTERVENIR	ABAST DE L'AFECTACIÓ	PLAGUES	IMATGE	SINGULARITATS I OBSERVACIONS
	½Ø	Ø	b	h	L	i							
P2P2A1	-	21	-	-	490	80	17-18	Consolidació o reforç	Ambdós extrems	<20 cm	Cp, Fp	053 054	Degradació acusada en ambdós extrems per filtracions Element reforçat en l'extrem nord-est, l= 30 cm Tauler i llates renovats
P2P2A2	-	21	-	-	490	80	17-18	Bon estat amb observacions			Cp, Fp	056	Filtracions puntuals en l'extrem nord-est Indicis d'activitat de corc petit
P2P2A3	-	21	-	-	490	80	17-18	Consolidació o reforç	Extrem sud-oest	<20 cm	Cp, Fp	057	Degradació acusada en l'extrem sud-oest per filtracions
P2P2A4	-	28	-	-	490	80	15-16	Sense afectació aparent			Cp, Cg		No s'observen anomalies o incidències destacables
P2P2A5	-	18	-	-	490	80	15-16	Sense afectació aparent			Cp, Cg		No s'observen anomalies o incidències destacables

P2P2A6	-	18	-	-	490	80	15-16	Sense afectació aparent			Cp		No s'observen anomalies o incidències destacables
P2P2A7	-	18	-	-	490	80	15-16	Sense afectació aparent			Cp		No s'observen anomalies o incidències destacables
P2P2A8	-	18	-	-	490	80	15-16	Sense afectació aparent			Cp		No s'observen anomalies o incidències destacables
P2P2A9 carenera	-	18	-	-	490	80	15-16	Bon estat amb observacions			Cp, Fp		Degradació lleu en la part superior per filtracions Clivelles marcades horitzontals
P2P2A10	-	18	-	-	490	80	15-16	Consolidació o reforç	En les clivelles	Limitat	Cp		Clivelles significatives horitzontals (≥ 2/3 de la llargada) Tauler en mal estat amb fractures
P2P2A11	-	23	-	-	490	80	15-16	Sense afectació aparent			Cp		No s'observen anomalies o incidències destacables
P2P2A12	-	18	-	-	490	80	15-16	Consolidació o reforç	En les clivelles	Limitat	Cp		Clivelles significatives verticals (≥ 2/3 de la llargada)

P2P2A13	-	21	-	-	490	80	15-16	Bon estat amb observacions			Cp		Desviació de les fibres respecte a l'eix longitudinal

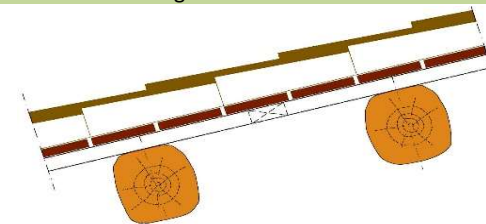
<b>IMMOBLE</b>	C. DOCTOR CORBERA, 4-6. 08328 ALELLA, MARESME	
<b>SOSTRE</b>	PLANTA SEGONA (P2)	<b>COMENTARIS:</b> T 26 °C   HR 77 %; sostre de bigues pintades irregulars de tronc desbastat i llates i tauler ceràmic (img 049); clivelles lleus; corc actiu
<b>INDRET</b>	PORTA SEGONA (P2)	
<b>ALTURA DEL SOSTRE (CM)</b>	250 - 350	<b>ORIENTACIÓ DELS ELEMENTS</b> Nord-est / Sud-oest ° Nord-oest / Sud-est

ELEMENT	DIMENSIONS (CM)							INTERVENCIÓ PROPOSADA SEGONS NIVELL D'AFECTACIÓ	ZONA A INTERVENIR	ABAST DE L'AFECTACIÓ	PLAGUES	IMATGE	SINGULARITATS I OBSERVACIONS
	½∅	∅	b	h	L	i	H (%)						
P2P2A14	-	-	-	-	490	80	-				-	051	Element reforçat totalment
P2P2A15	-	18	-	-	490	80	15-16	Bon estat amb observacions			Cp	052	Desviació de les fibres respecte a l'eix longitudinal
P2P2A16	-	18	-	-	490	80	15-16	Consolidació o reforç	En les clivelles	Limitat	Cp		Clivelles significatives verticals (≥ 2/3 de la llargada) Indicis de filtracions en el tauler

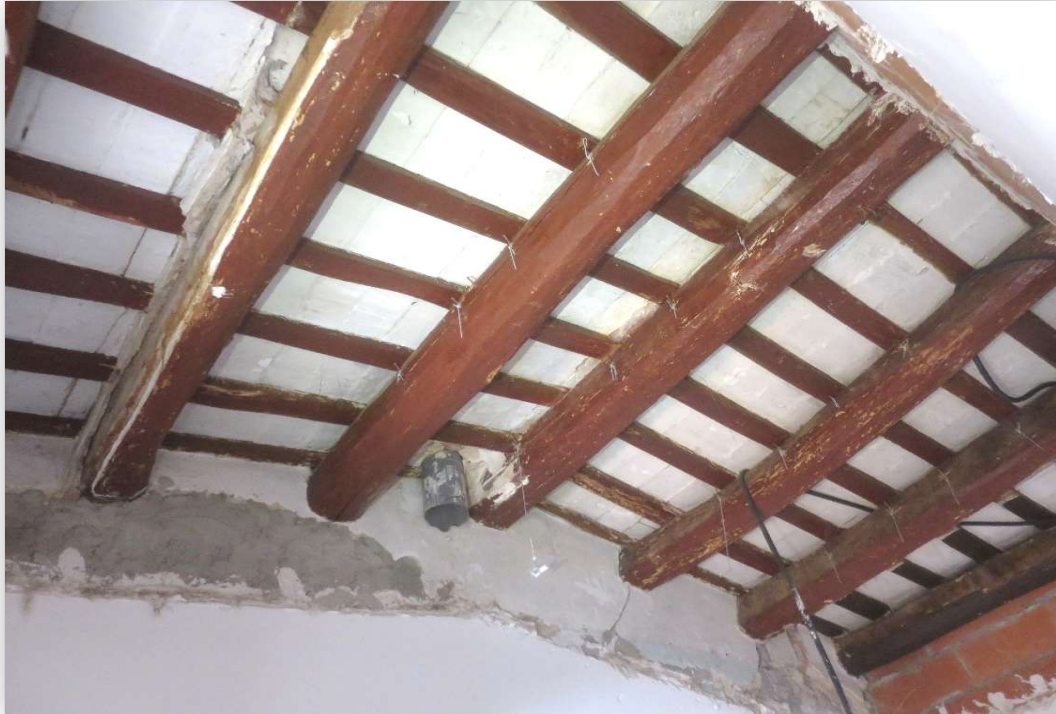
Sostre de la planta segona (P2), porta 1 (P1). Imatge 034  
Vista general

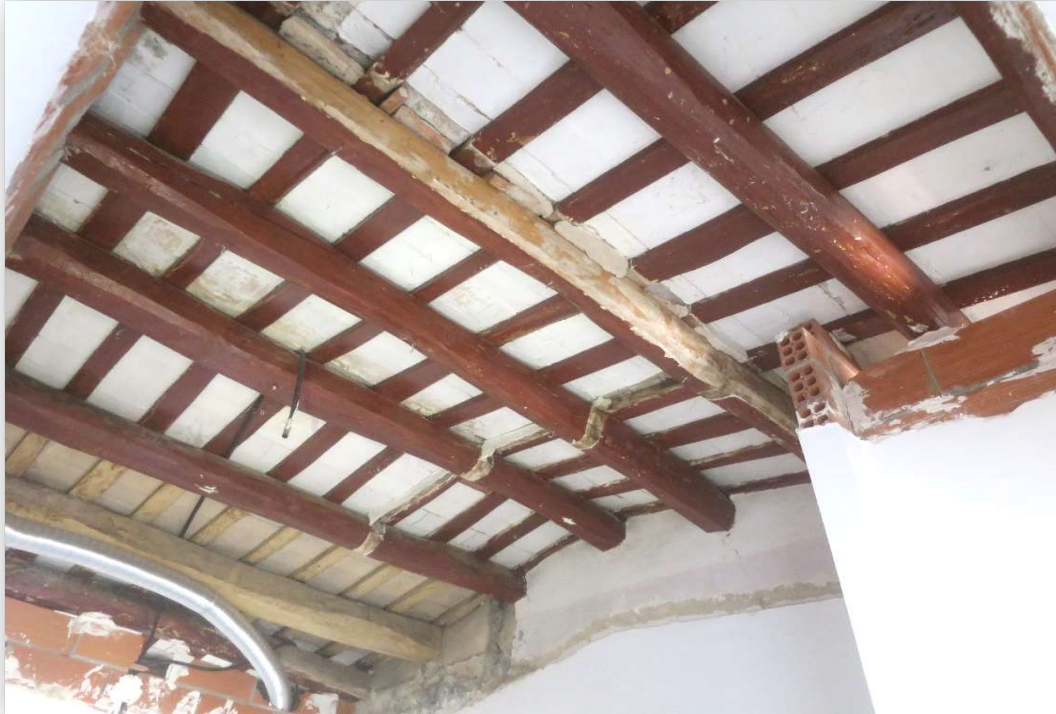
Sostre de la planta segona (P2), porta 2 (P2). Imatge 049  
Vista general

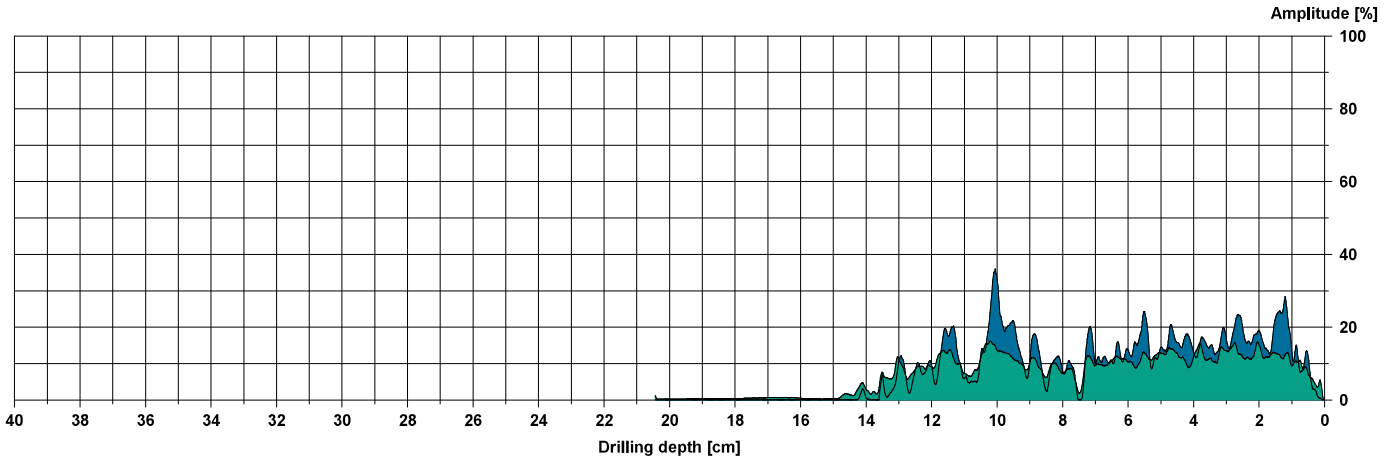
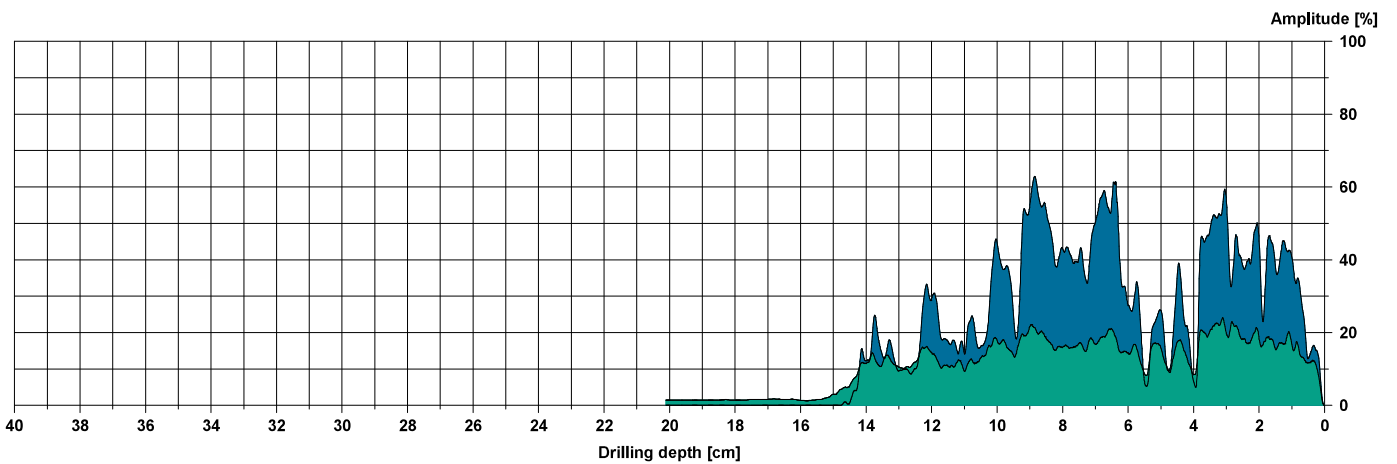
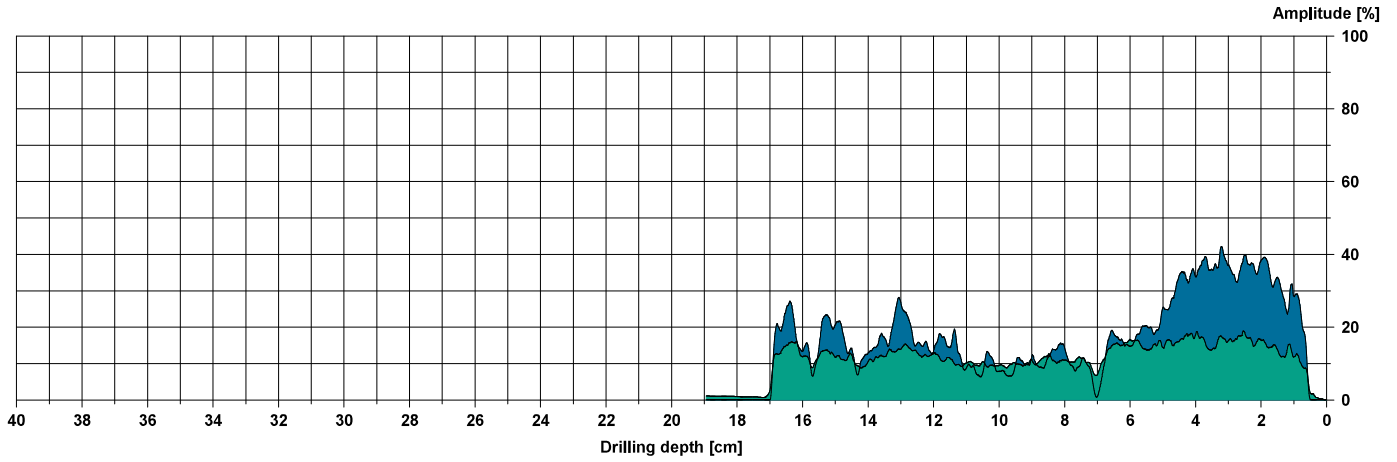
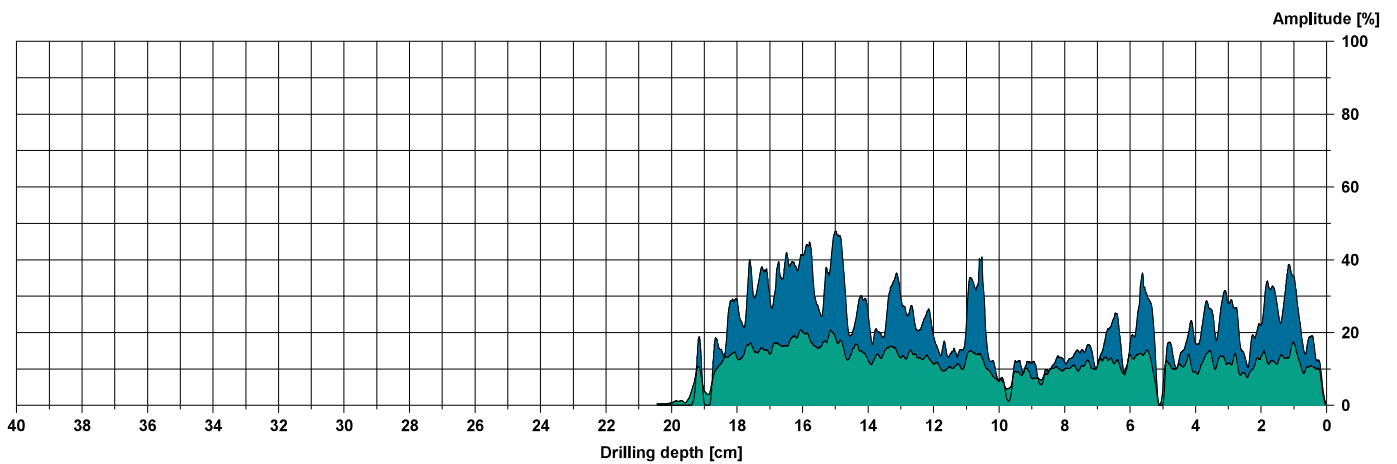
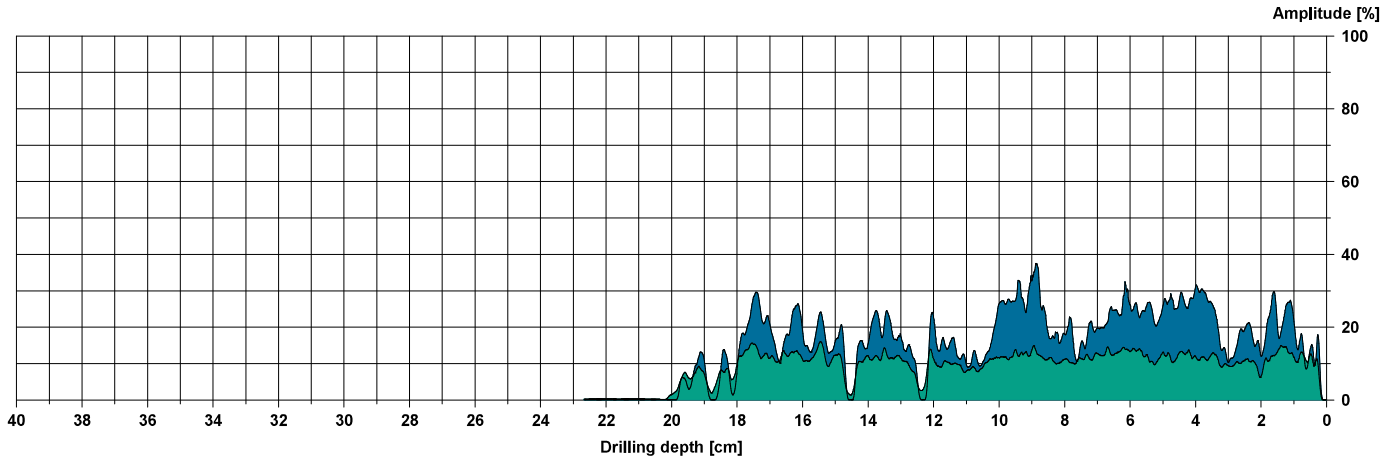
- Roturas parciales o completas (ej. elemento P2P1A9 roto).
- Grietas de diferentes tamaños y distribución (ej. P2P1A8, P2P1A16, P2P2A9, P2P2A10, P2P2A12 y P2P2A16).
- Reducciones de sección (ej. P2P1A16 con menos sección en un extremo).
- Desviaciones de fibras respecto al eje longitudinal (ej. P2P2A13 y P2P2A15 no son rectos).
- Refuerzos metálicos en varios elementos.

Las rupturas pueden deberse a degradación, defectos en la madera o agotamiento del material. La falla no es brusca: empieza con roturas parciales hasta el colapso total.

Measurement no.:	21	Speed	: 3000 r/min	Diameter:	
ID number	: P2P1CA9	Needle state:	---	Level	:
Drilling depth	: 20,44 cm	Tilt	: ---	Direction	:
Date	: 15.09.2025	Offset	: 103 / 256	Species	:
Time	: 12:21:58	Avg. curve	: off / off	Location	:
Feed	: 100 cm/min			Name	:

Measurement no.:	22	Speed	: 3000 r/min	Diameter:	
ID number	: P2P1CA9	Needle state:	---	Level	:
Drilling depth	: 20,12 cm	Tilt	: ---	Direction	:
Date	: 15.09.2025	Offset	: 103 / 254	Species	:
Time	: 12:23:15	Avg. curve	: off / off	Location	:
Feed	: 100 cm/min			Name	:

Measurement no.:	23	Speed	: 3000 r/min	Diameter:	
ID number	: P2P1CA9	Needle state:	---	Level	:
Drilling depth	: 18,94 cm	Tilt	---	Direction	:
Date	: 15.09.2025	Offset	: 106 / 256	Species	:
Time	: 12:23:52	Avg. curve	: off / off	Location	:
Feed	: 100 cm/min	Name	:

Measurement no.:	29	Speed	: 3000 r/min	Diameter:	
ID number	: P2P1CA9	Needle state:	---	Level	:
Drilling depth	: 20,45 cm	Tilt	---	Direction	:
Date	: 15.09.2025	Offset	: 98 / 256	Species	:
Time	: 12:34:23	Avg. curve	: off / off	Location	:
Feed	: 100 cm/min	Name	:

Measurement no.:	30	Speed	: 3000 r/min	Diameter:	
ID number	: P2P1CA9	Needle state:	---	Level	:
Drilling depth	: 22.67 cm	Tilt	---	Direction	:
Date	: 15.09.2025	Offset	: 96 / 254	Species	:
Time	: 12:35:09	Avg. curve	: off / off	Location	:
Feed	: 100 cm/min			Name	:
